AYUNTAMIENTO  
DE  
CORVERA DE TORANZO  
(CANTABRIA)

CATALOGO DE EDIFICACIONES EN SUELO RUSTICO DE  
**corvera de toranzo**

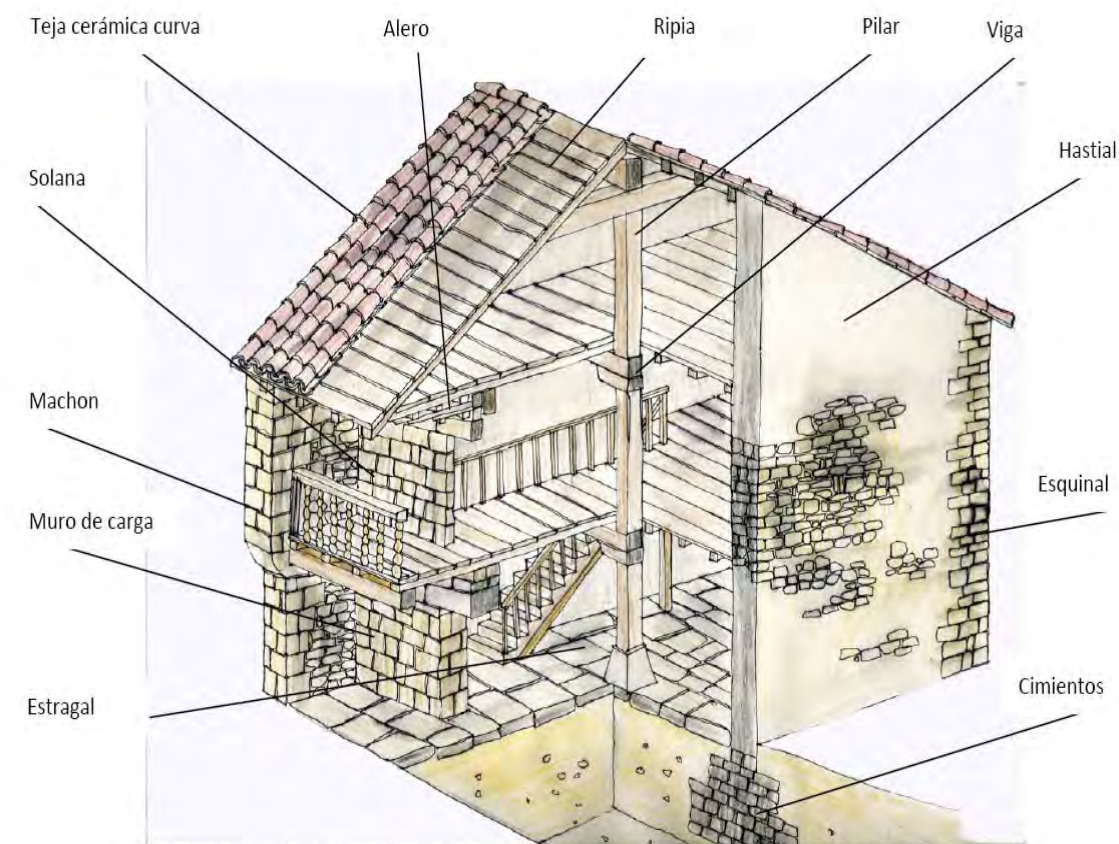
Sección constructiva de una casa rural genérica del municipio

El **sistema constructivo** tradicional emplea estructuras de tipo mixto: combina muros de carga de piedra, generalmente de mampostería y sillares, más o menos trabajados en los esquinales, o de ladrillo con elementos de madera normalmente de roble, que en su contacto con el suelo disponen de una zapata de piedra (pies derechos y tableros o forjados). El mayor tamaño y calidad de la casa introduce mayor complejidad estructural en crujeas y dirección de forjados. La cubierta suele ser a dos aguas, coincidiendo una de las vertientes con la fachada principal, y se ejecuta con estructura de madera que se apoya sobre los muros y entramados de pilares. Se ejecuta con una cobertura de teja cerámica curva, colocada sobre ripia de madera de roble, que a su vez apoya sobre los cabios.

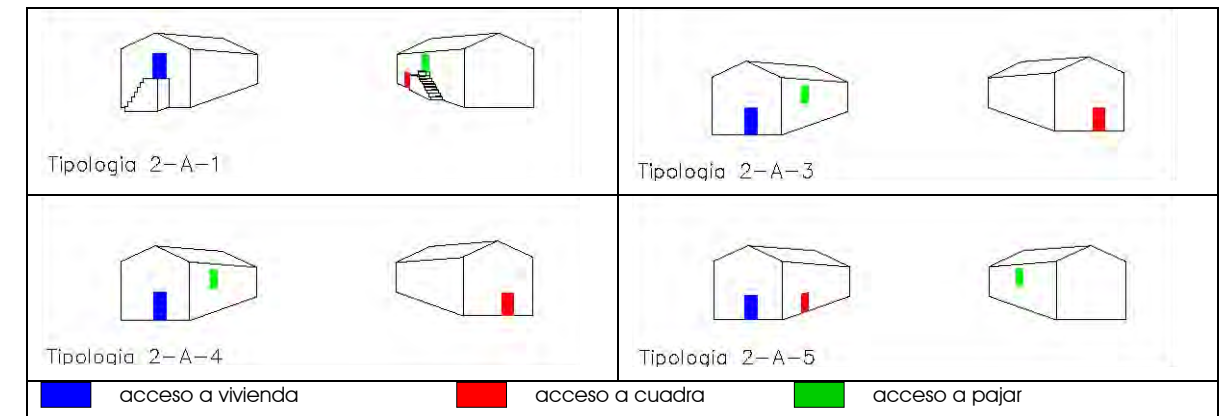
- Tipología 2-A: el acceso a la vivienda se realiza por uno de los hastiales y el acceso a la cuadra se efectúa por uno de los muros sobre los que vierte aguas la cubierta, o por el hastial contrario al de acceso a la cabaña.

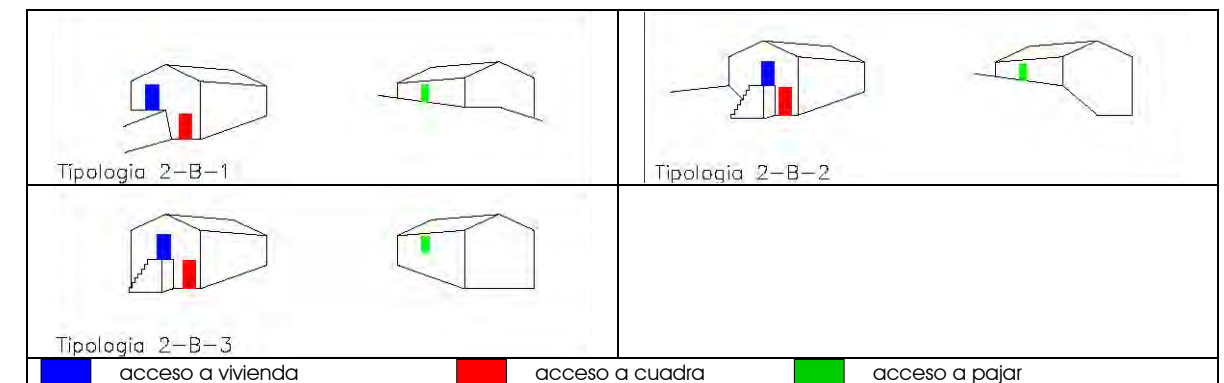
- Tipología 2-B: el acceso a la vivienda y a la cuadra se realiza desde el mismo hastial. La forma de acceso a la vivienda es a través de una escalera de patín o desde el propio terreno. El boquerón del pajar se ubica en uno de los muros sobre los que vierte aguas la cubierta.

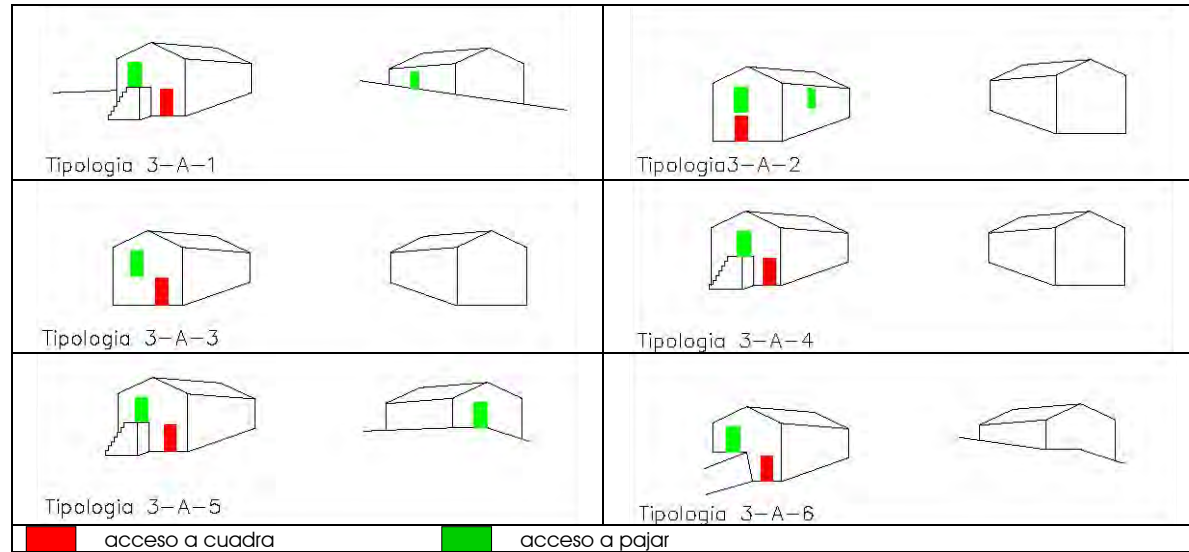
- Tipología 3-A: el acceso a la cuadra y al pajar se realiza desde el mismo hastial. Es posible la existencia de un acceso secundario al pajar desde el hastial opuesto al del acceso a la cuadra o desde una de las fachadas laterales.

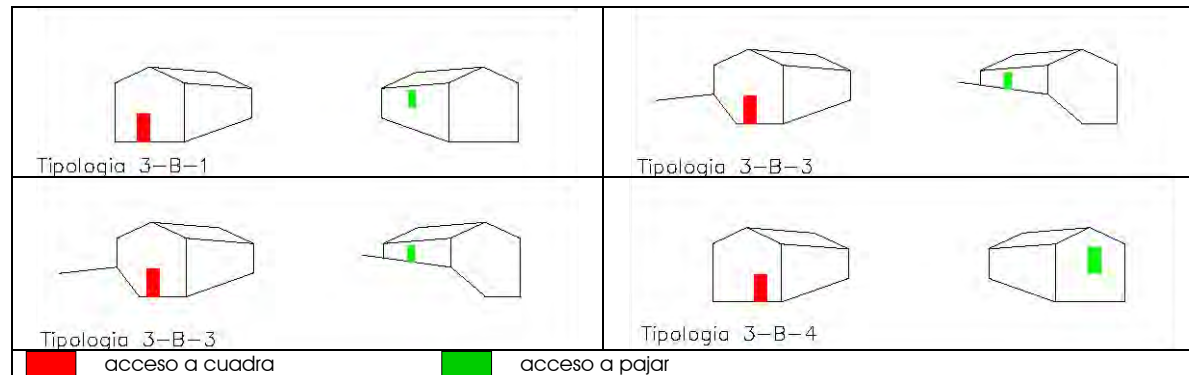
- Tipología 3-B: el acceso a la cuadra se realiza desde uno de los hastiales, mientras que el del pajar se produce desde el hastial opuesto, o desde una de las fachadas laterales

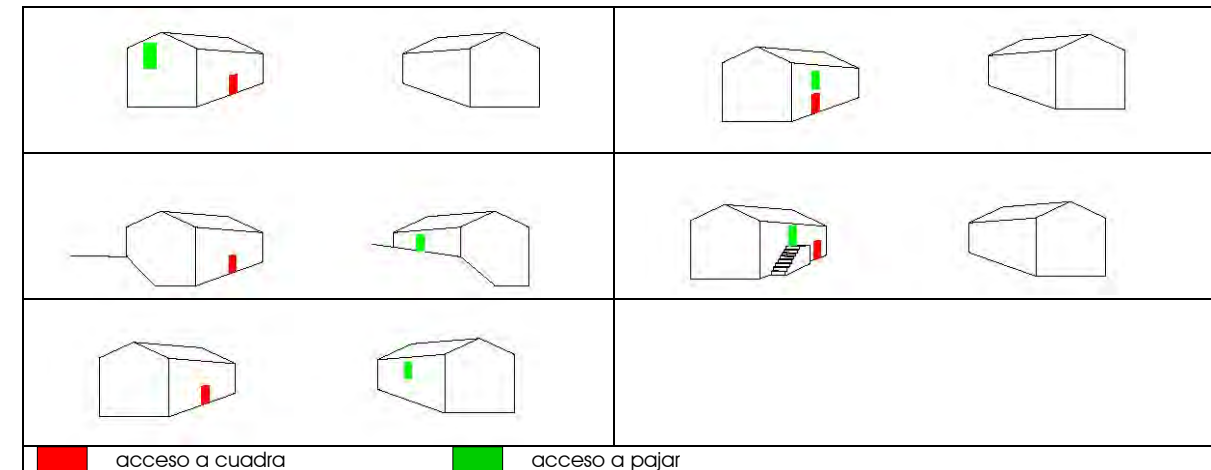
**Tipología 4:** al igual que tipología 3, estas cabañas se corresponden con aquellas que se han destinado exclusivamente a uso ganadero. En esta tipología el acceso a la cuadra se realiza por uno de los muros sobre el que vierte aguas la cubierta. Los accesos al pajar son variados: a través de un patín, o desde el terreno aprovechado la pendiente.

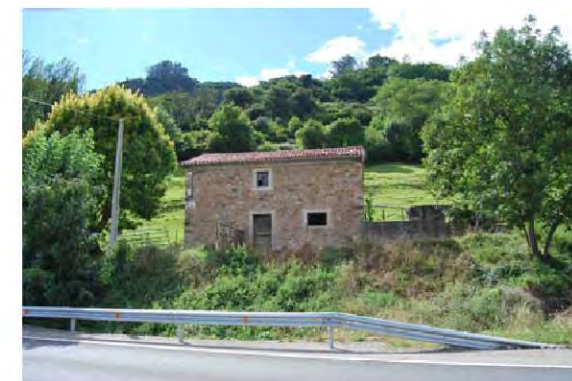
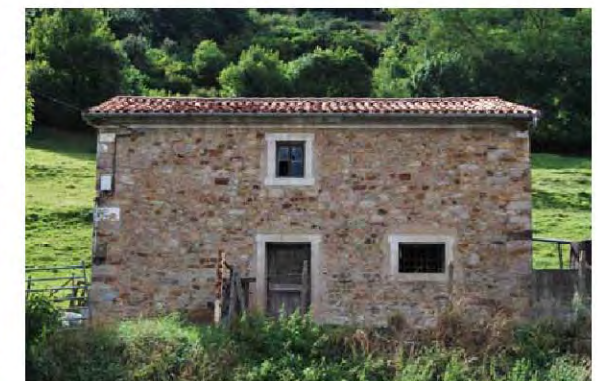
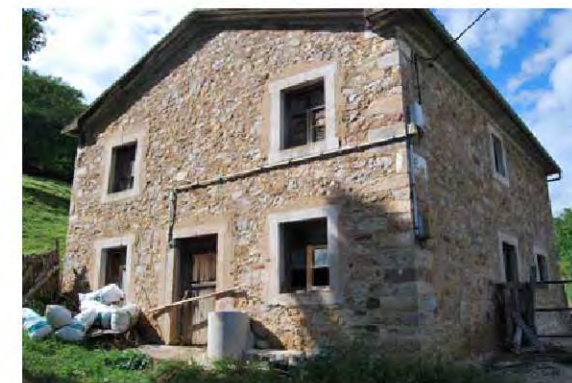
**DOCUMENTACIÓN FOTOGRÁFICA**

Presenta alguna grieta a lo largo de un hastial.

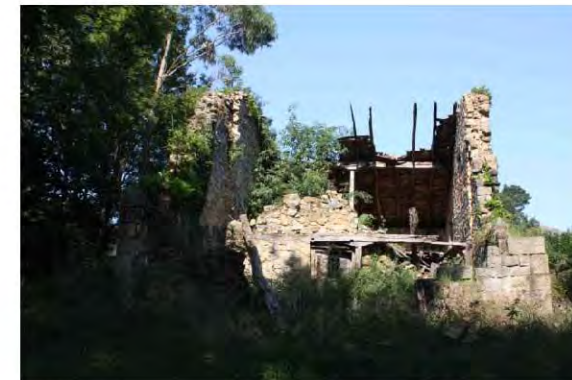
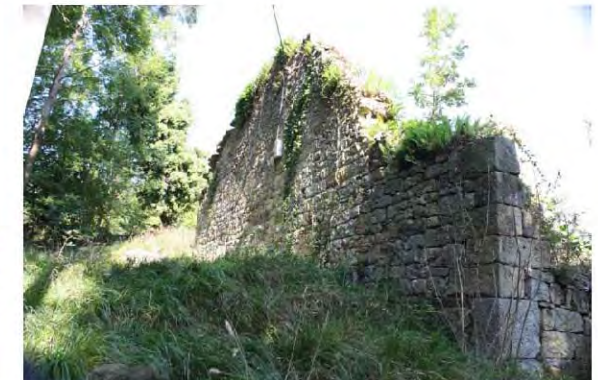
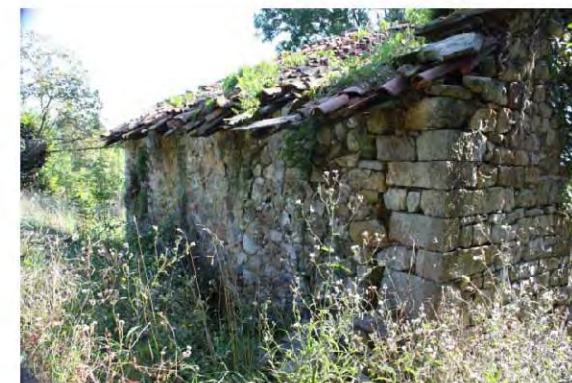
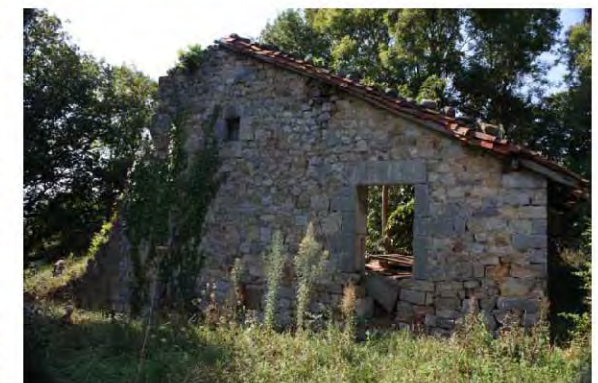
**DOCUMENTACIÓN FOTOGRÁFICA**

La edificación se encuentra en un avanzado estado de deterioro.

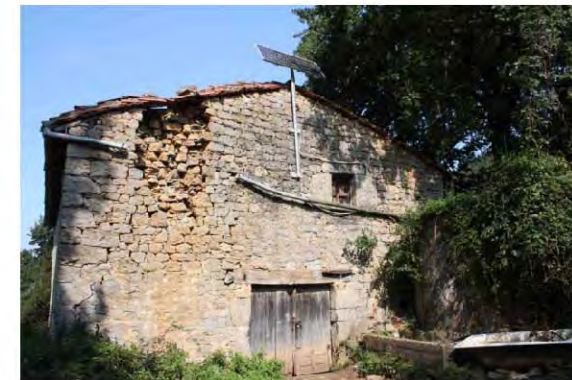
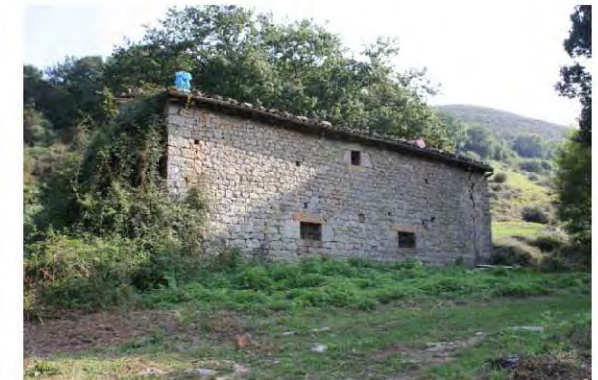
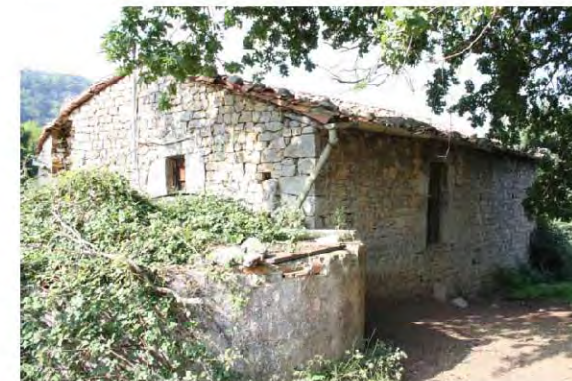
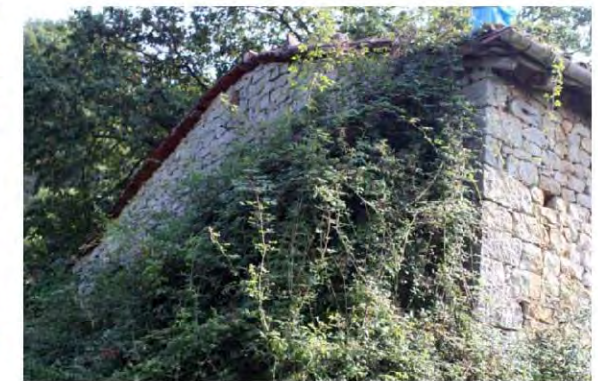
**DOCUMENTACIÓN FOTOGRÁFICA**

Una grieta recorre una de las fachadas laterales.

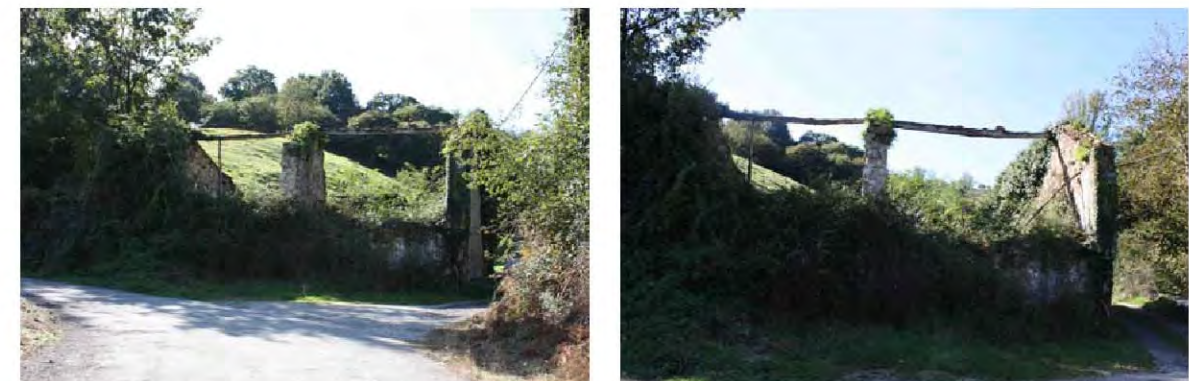
**DOCUMENTACIÓN FOTOGRÁFICA**

Estado de deterioro en el que se encuentra la edificación.

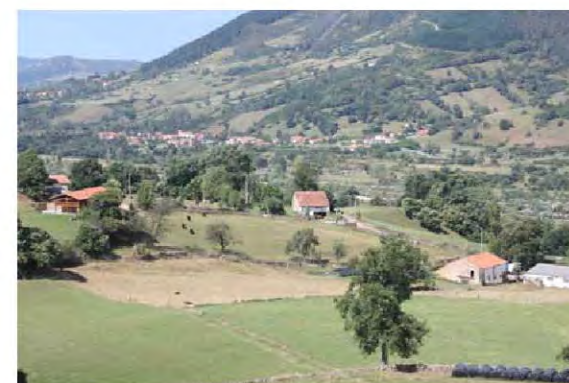
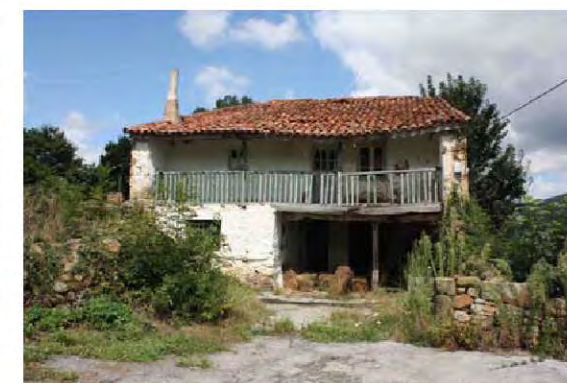
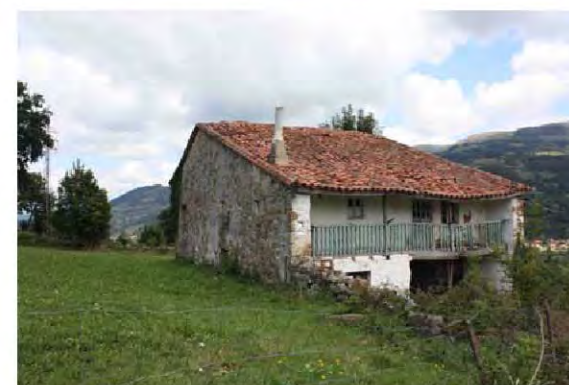
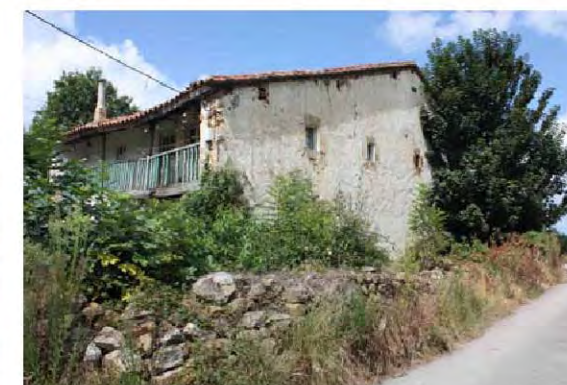
**DOCUMENTACIÓN FOTOGRÁFICA**

Estado de deterioro en el que se encuentra la edificación.

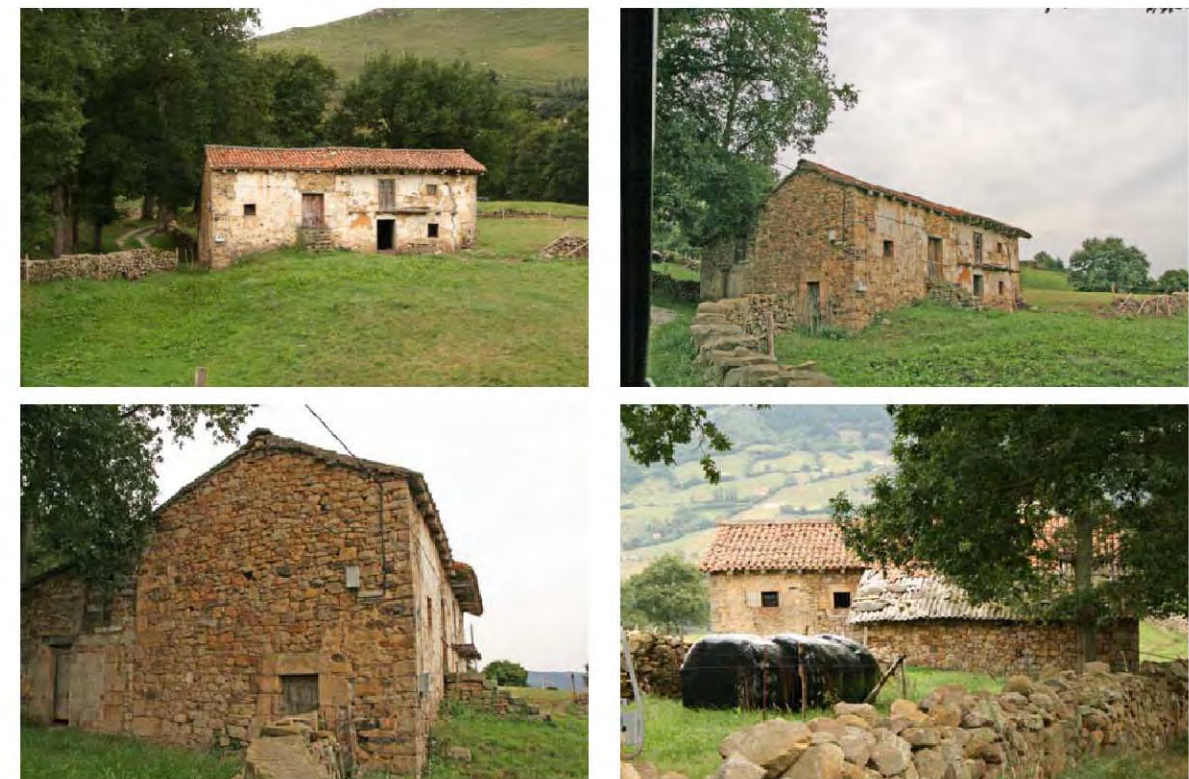
**DOCUMENTACIÓN FOTOGRÁFICA**

Estado de deterioro en el que se encuentra la edificación. Bloque de hormigón empleado para reconstruir los muros laterales. Uralita empleada en la cubierta de la colgadiza

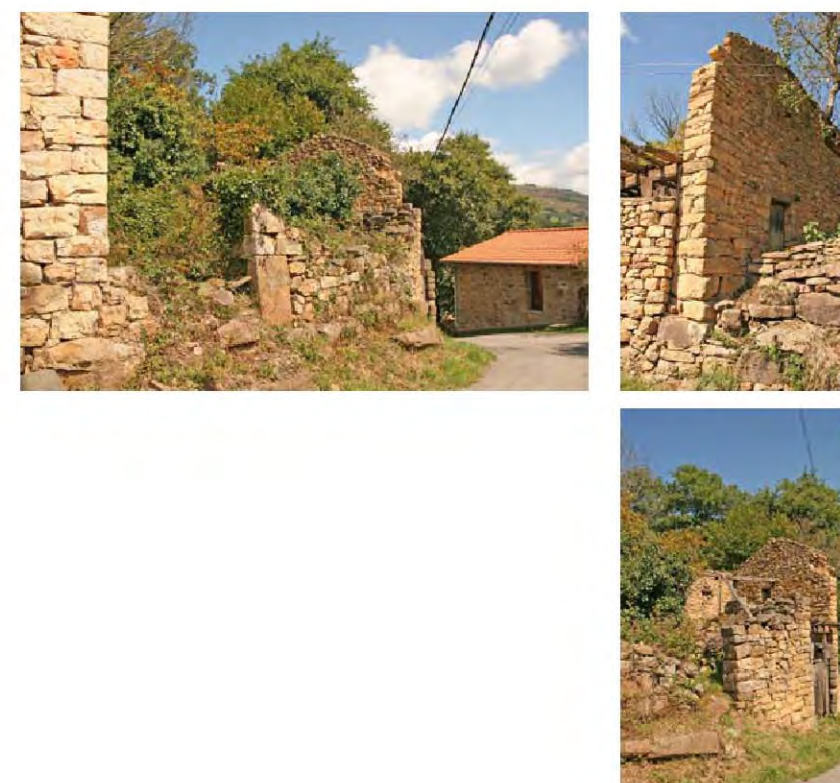
**DOCUMENTACIÓN FOTOGRÁFICA**

Estado de deterioro en el que se encuentra la edificación.
